ワッペン試験によるNi系高耐候性鋼橋梁の腐食環境調査

宇部興産機械株式会社 正会員 ○川内 康寛 桑名 弘暁
 宇部工業株式会社 山脇 英俊
 山口県宇部土木建築事務所 中山 賢司
 山口大学工学研究科 正会員 麻生 稔彦

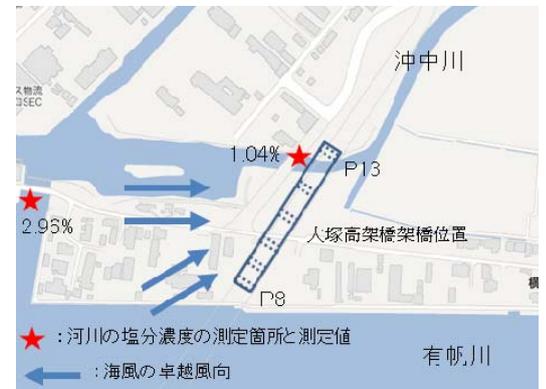
図1 架橋位置概要

耐候性鋼材は維持管理にかかるコスト削減を可能とする鋼材であるが、耐候性鋼橋梁を合理的に計画・維持管理するためには架設地点の腐食環境を明らかにすることが必要不可欠である。山口県山陽小野田市の大塚高架橋は、感潮河川である有帆川からの距離が200m以内の区間に位置することから山口県では初めての採用となるNi系高耐候性鋼材を用いた橋梁であり、腐食環境及び腐食状況調査としてワッペン試験片を用いた曝露試験および飛来塩分量測定を平成26年3月より24ヶ月に渡り実施中である。曝露試験で用いるワッペン試験片はNi系高耐候性鋼材とJIS耐候性鋼材を桁外・桁下・桁内に設置し比較することで桁内外の環境の違いを明らかにしNi系高耐候性鋼の適用性評価を行っている。本発表では調査開始1年時の現状について報告を行う。

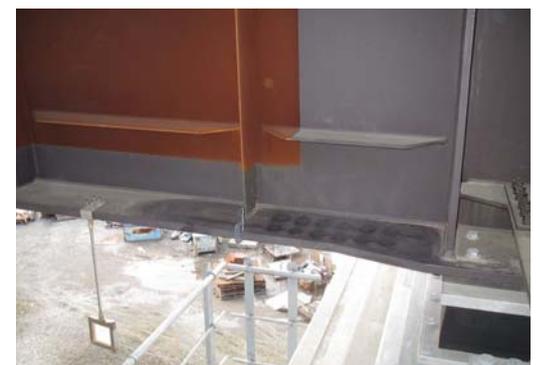
写真2 設置状況

ワッペン試験片は3箇所(下フランジ上面2箇所、下フランジ下面1箇所)に設置する。各箇所にNi系高耐候性鋼材とJIS耐候性鋼材をそれぞれ12ヶ月後回収用2枚、24ヶ月後回収用2枚およびさび厚測定用2枚の計6枚を両面テープにて設置する。

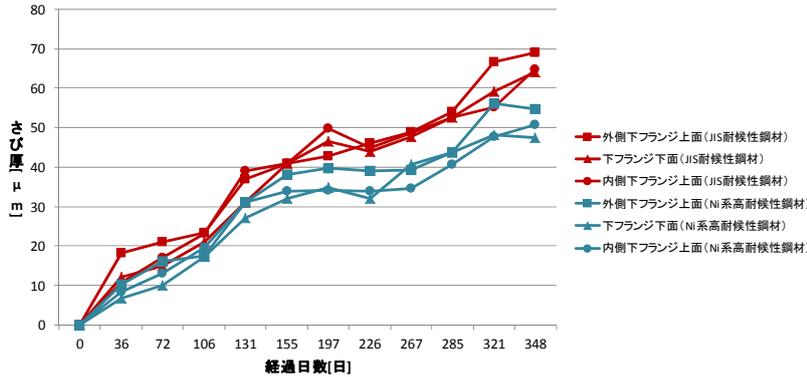
図2 さび厚測定結果

ワッペン設置約 1 年後の時点で観測できたさび厚は，JIS 耐候性鋼材 69.1 μm (外側下フランジ上面) に対して Ni 系高耐候性鋼材 54.8 μm (外側下フランジ上面) であり，約 25% 小さい値を示している．設置位置による差は若干ではあるものの，外側下フランジ上面での測定結果が最も大きな値を示す傾向であることが確認できる．

現在 1 年目のワッペン試験片を回収・分析中であり，その結果を元に X 年後の腐食減耗量の推測を進める．

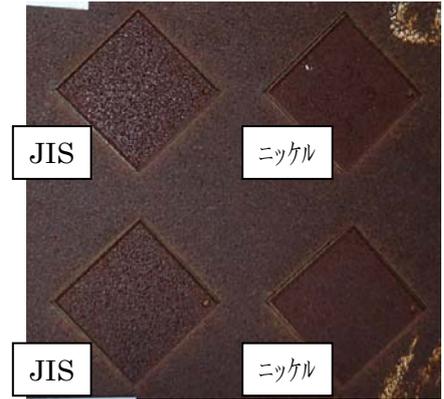
写真3 設置1年後状況 (外側)

計測 1 年目におけるさび厚の計測結果や外観状況では特に異常なさびみられなかった．1 年目の試験片は現在分析中であるが，今後さらに 1 年間の調査を行い，2 年目回収の試験片を分析後腐食減耗量を推測することにより架橋位置の適用環境評価を行っていくものとする．

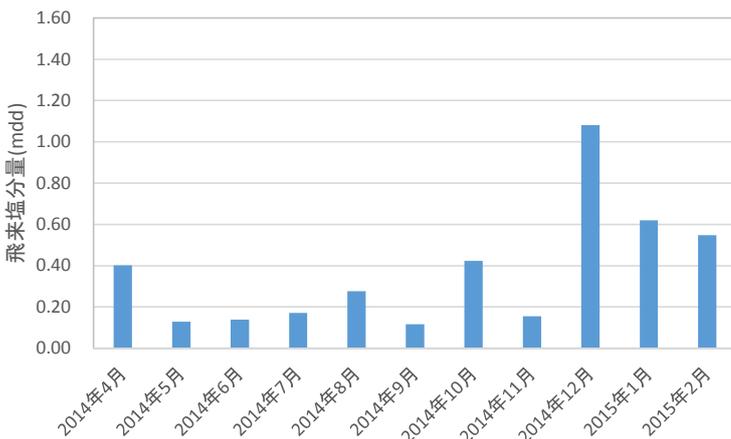
図3 飛来塩分量測定結果

飛来塩分量は各月ではばらつきはあるものの，平均して 0.37mdd と，一般的に耐候性鋼材が使用可能な 0.05mdd を大きく上回る結果となっている．
